ORTA DOĞU TEKNİK ÜNİVERSİTESİ ELEKTRİK VE ELEKTRONİK MÜHENDİSLİĞİ BÖLÜMÜ  
MIDDLE EAST TECHNICAL UNIVERSITY ELECTRICAL AND ELECTRONICS ENGINEERING DEPT.

No: 13-03-01-511

**TRIMBOX Şti. ( YURTTAŞ HOLDİNG Kuruluşu)**

**Şebeke Koruma Cihazı Fonksiyon ve Aşırı Akım**  
**Dayanım Testleri Raporu**

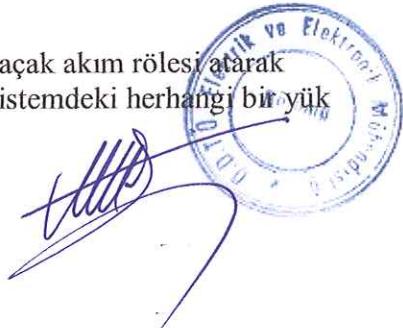
- Trimbox devrede iken hattın nötr bağlantısı kesildiğinde, kaçak akım rölesi atarak  
sisteme enerjiyi kesti. Bu işlem esnasında Trimbox ve sisteme herhangi bir yük  
zarar görmedi. Bu işlem 10 kez tekrarlandı.

- Trimbox devrede iken hattın nötr bağlantısı yapılmadan kaçak akım rölesinin devreye alınmadığı görüldü.
- Trimbox devrede değilken hattın nötr bağlantısı kesildiğinde, kaçak akım rölesinin olmadığı görüldü.
- Bu deney esnasında sistemde “peak” oluşmadı. Bağlantı noktasından sonra ve şebeke tarafında da “peak” olmadığı gözlemlendi.Şekil.1.

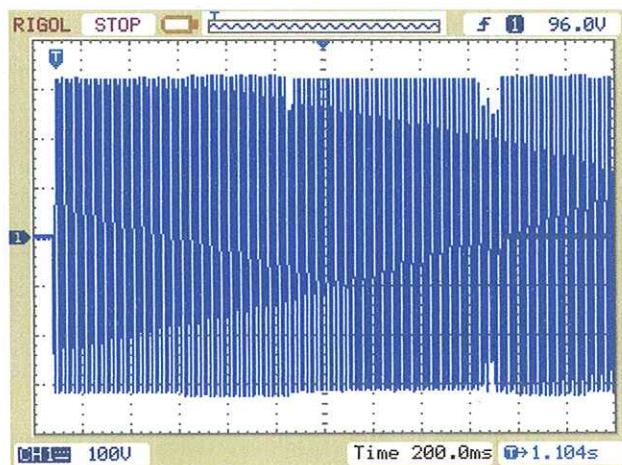
Sekil.2.

- Trimbox oluşan aşırılığı, 40 sn. süre ile kendi üzerinde topladı, 40 sn. sonunda hatta kısa devre yaptırarak kesiciyi açtırdı. Bu işlem esnasında Trimbox zarar gördü, yükteki hiçbir cihaz zarar görmedi.
- Bu deney esnasında Trimbox’ın toprak bağlantısına ihtiyaç duymadığı gözlemlendi.
- Bu deney esnasında sistemde “peak” oluşmadı. Bağlantı noktasından sonra ve şebeke tarafında da “peak” olmadığı gözlemlendi. Şekil.2.

**Deney No 2:** 3 fazlı dengesiz yüklü sistemde kaçak akım rölesi(30mA hayat koruma eşikli) yokken nötr kopması veya gevşemesi durumlarında Trimbox aşırı gerilim koruyucu devrede iken yaşanan sonuçlar;

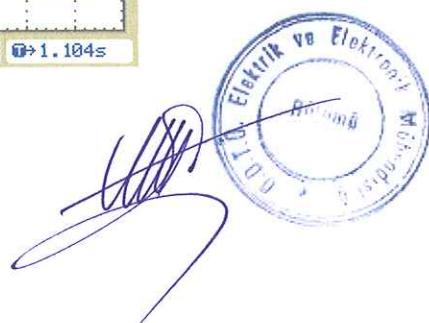
**Denev No 3:** 3 fazlı sistemde kaçak akım rölesi (30mA hayat koruma eşikli) varken nötre faz verilmesi durumunda Trimbox aşırı gerilim koruyucu devrede iken yaşanan sonuçlar;

- Trimbox devrede iken kaçak akım rölesi attı ve sistemdeki enerjiyi kesti. Bu işlem esnasında Trimbox ve sistemdeki herhangi bir yük zarar görmedi. Bu işlem 10 kez tekrarlandı.
- Trimbox devrede iken nötr hattından faz bağlantısı çekilmeden kaçak akım rölesinin devreye alınamadığı görüldü.
- Bu deney esnasında sistemde “peak” oluşmadı. Bağlantı noktasından sonra ve şebeke tarafında da “peak” oluşmadığı gözlemlendi.

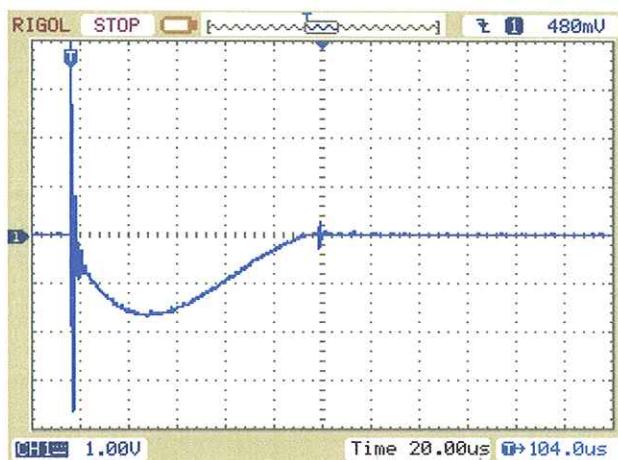
Sekil.3.

Bu deneylerde numunelerin nötr ve toprak uçları toprağa bağlanmış halde faz uçlarına yüksek gerilim - akım darbe generatörü aracılığıyla darbe gerilimleri uygulanmış ve devre elemanları ( direnç ve bobin ) ile geçen akım darbesi yaklaşık 8/20 uS yıldırım darbe akımı şeklinde ayarlanmıştır. Şekil.3.
